# VANTEEN REUNAN KULUMA - Syyt, seuraukset ja toimenpiteet

Kevytmetallista taotut vanteet hyötyajoneuvoille ja linja-autoille

# VANTEEN REUNAN KULUMA - Tarkistusohje

# VANTEEN REUNAN KULUMA - Huolto-ohje

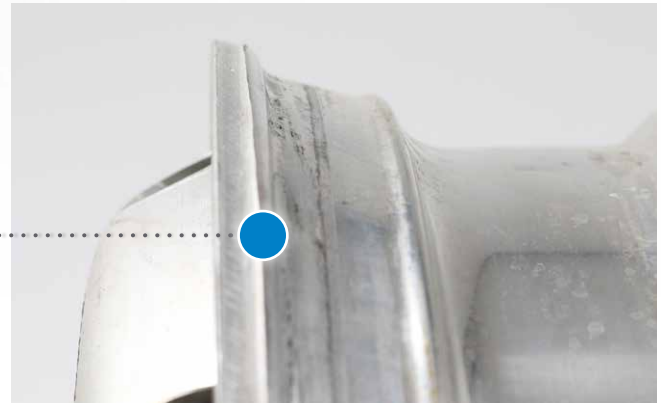
### Vanteen reunan liiallinen kuluminen

on normaalia, mutta joissakin ajo-olosuhteissa se voi kulua nopeastikin. Mikäli vanteen jalkaosaa on pahasti kulunut, voi se aiheuttaa renkaan rikkoutumisen lisäksi pahimmassa tapauksessa renkaan irtoamisen vanteelta.

Yleisimmät syyt vanteen reunan ennenaikaiseen kulumiseen ovat jatkuva ylikuormalla ajaminen, liian alhainen rengaspaine tai kuljetukset, joissa painopiste on korkea tai kuorma mahdollisesti liikkuvaa (esim. tankkiautot ja puunkuljetusautot). Myös ympäristö-olosuhteet sekä tietyt ajo-olosuhteet aiheut-

tavat kulumista. Esim. jarrupöly ja hiekka syövät vannetta joutuessaan renkaan ja vanteen saumaan. Tästä syystä on tärkeää puhdistaa vanteen ja renkaan kontaktipinta vähintäänkin joka renkaanvaihdon yhteydessä. Tällä vähennetään vanteen kulumista ja mahdollista vaurioitumista.

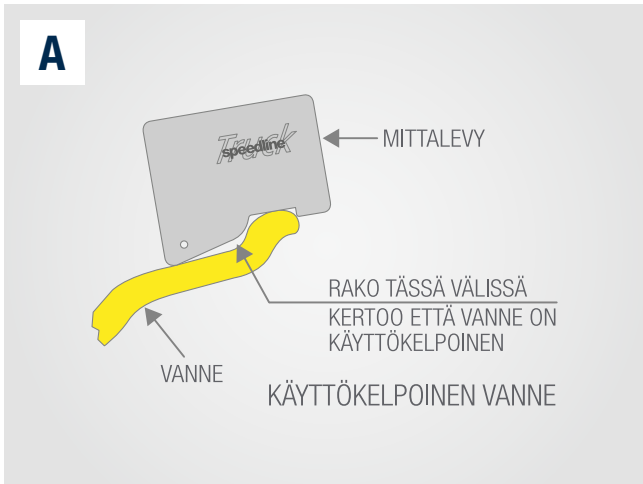
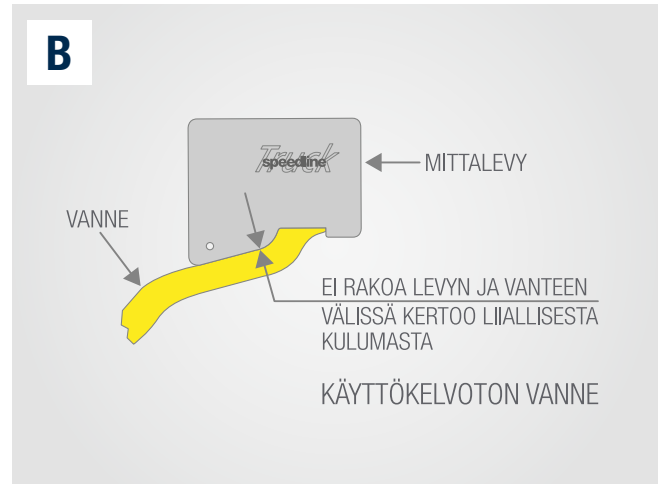
Ota rengas irti vanteelta. Aseta mittalevy (kuten kuvassa) vanteen reunaan. Kuvassa A on hyväksyttävä rako mittalevyn ja vanteen välissä ja vannetta voidaan käyttää huoltoti-

menpiteiden jälkeen. Kuvassa B mittalevyn reuna koskettaa vannetta: Vanne on kulunut liikaa ja on vaihdettava uuteen.

**Mikäli mittaus osoittaa vanteen olevan käyttökelpoinen (Kuva A), tarkista kuitenkin vanteen jalkaosan mahdollinen teroittuminen.** Vanteen terävä jalkaosa voi aiheuttaa renkaan vaurioitumisen tai jopa puhkeamisen. Jalkaosan terävyyden voit todeta esim. pyyhkäisemällä vanteen reunaan kumisella (ks. kuva 1) esineellä. Mikäli kumiin tulee vaurioita tai viiltoja on jalkaosa liian terävä.

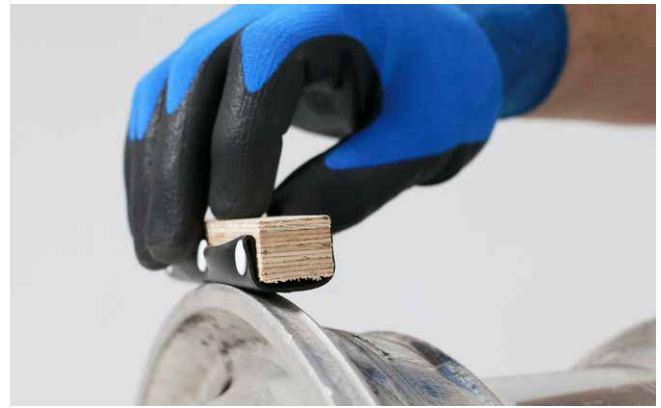
Kuva 1: Vanteen kantin kumitesti

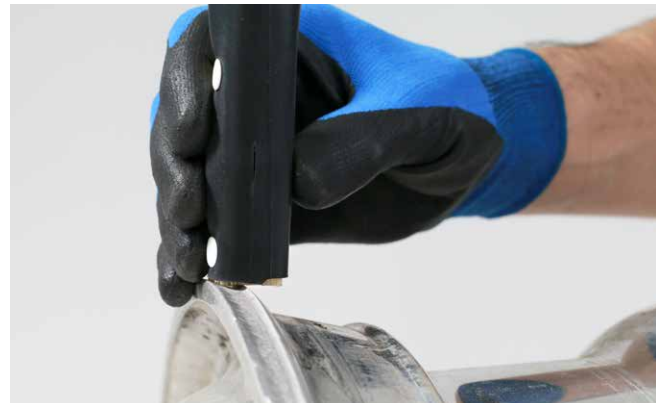
Mikäli kumiin ei jää vaurioita, voidaan vannetta käyttää normaalisti. Mikäli kumi vaurioituu tai siihen tulee viiltojätkiä (Kuva 2), seuraa oheista jalkaosan huolto-ohjetta.

Kuva 2: Vaurioitunut kumi

Epätasainen ja terävä jalkaosa huolletaan seuraavilla työkaluilla. Varmista, että reunat huolletaan tasaisesti eikä epätasaisuuksia jää vanteeseen.

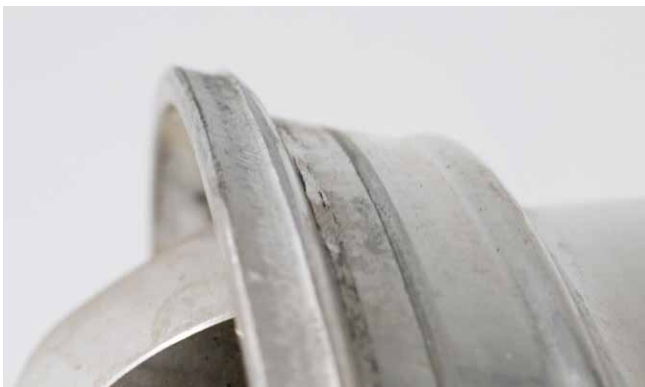
### Terävät reunat on poistettu ja jalkaosa tasoitettu.

Kuva 3: Tasoitettu ja huollettu jalkaosa

Tee tarkistus kumityökalulla sekä mittalevyn avulla vielä kerran, kun terävät reunat on poistettu ja jalkaosa on tasoitettu yllämainitulla tavalla.

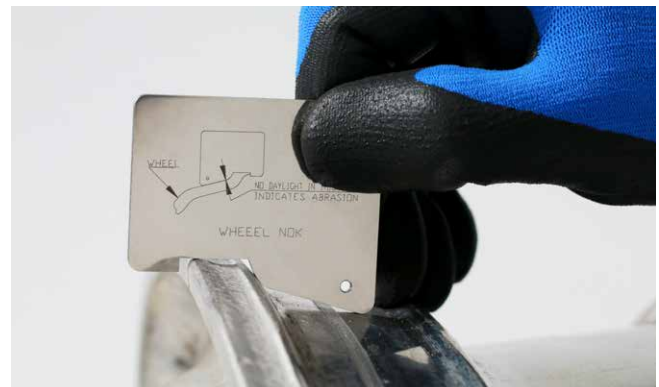
Kuva 4: Huolletun vanteen tarkistus mittalevyn avulla

Kun olet tarkistanut vanteen mittalevyn avulla (kuva 4) on vanne valmis käytettäväksi. Mikäli mittauksessa ei jää rakoa mittalevyn ja jalkaosan väliin, tulee vanne vaihtaa välittömästi uuteen.
