# VANTEEN REUNAN KULUMA - Syyt, seuraukset ja toimenpiteet

Kevytmetallista taotut vanteet hyötyajoneuvoille ja linja-autoille

# VANTEEN REUNAN KULUMA - Tarkistusohje

# VANTEEN REUNAN KULUMA - Huolto-ohje

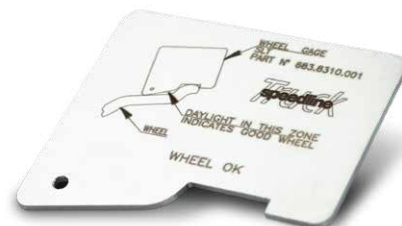
Tarkista vanteen jalkaosan kuluminen visuaalisesti jokaisen renkaan vaihdon yhteydessä. Mikäli reuna vaikuttaa kuluneelta, varmista asia SPEEDLINE TRUCK -hyväksytyllä mittalevyllä alla mainittujen ohjeiden mukaan. HUOM! Tämä mittalevy ei sovellu muiden parametrien tai komponenttien mittaamiseen.

Mikäli sinulla ei ole SPEEDLINE TRUCK -mittalevyä (tuotenumero: 683.8310.001) ota yhteys lähimpään jälleenmyyjäsi tai suoraan SPEEDLINE TRUCKiin osoitteessa: [sales.truck@ronalgroup.com](mailto:sales.truck@ronalgroup.com)
